EVOLUZIONE CLIMATICA E MODIFICAZIONE STORICA DEI LITORALI SABBIOSO-GHIAIOSI.

Evoluzione climatica e modificazione storica dei litorali sabbioso-ghiaiosi.

ORTOLANI F. ¹, PAGLIUCA S. ²

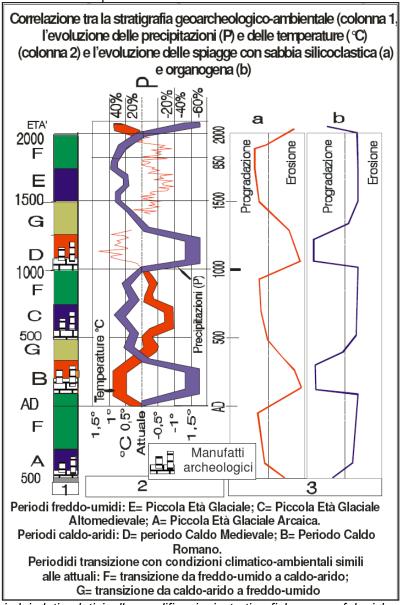
Figura 1: sintesi dei dati relativi alle modificazioni stratigrafiche e morfologiche delle pianure costiere antropizzate del Mediterraneo (colonna 1), alla ricostruzione della variazione delle precipitazioni e temperature (colonna 2) e delle spiagge con sabbia organogena (a) e silicoclastica (b) in colonna 3.

I periodi più freddi e piovosi (figura 1) sono stati chiamati Piccola Età Glaciale Arcaica (500-300 a.C.), Piccola Età Glaciale Altomedievale (500-700 d.C.) e Piccola Età Glaciale (1500-1750). I periodi più caldi e aridi che hanno interessato la parte centro meridionale del Mediterraneo sono stati chiamati Periodo Caldo Romano (150-350 d.C.) e Periodo Caldo Medievale (1100-1270). I periodi climatici di transizione da una piccola età glaciale al successivo periodo caldo-arido sono stati caratterizzati da condizioni ambientali favorevoli alle attività umane.

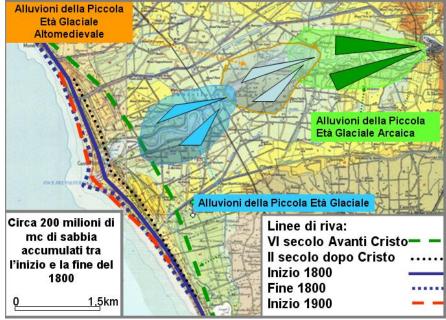
Figura 2: evoluzione geomorfologica della bassa pianura del fiume Volturno negli ultimi 2500 anni in relazione ai cambiamenti climatici ciclici.

Esempi significativi dell'evoluzione geomorfologica dei litorali sabbiosi con sabbia silicoclastica sono rappresentati dalla fascia costiera del fiume Volturno (figure da 2 a 5) e del fiume Biferno (figura 6), dalla pianura di Velia, Sibari e Napoli (figure 7, 8 e 9).

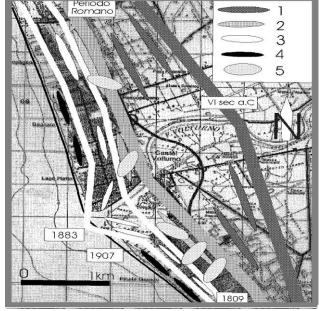
Figura 3: Carta geomorfologica schematica della fascia costiera della bassa pianura del fiume Volturno. 1= cordoni litorali formatisi durante la progradazione della Piccola Età Glaciale Arcaica; 2= cordoni litorali formatisi durante la progradazione della Piccola Età Glaciale Altomedievale; 3 e 4= cordoni litorali formatisi durante la progradazione della Piccola Età Glaciale; 5= dune eoliche formatesi durante il periodo caldo-arido medievale.

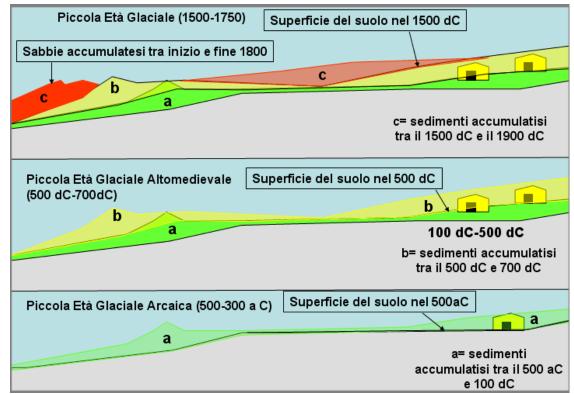
Figura 4: schema dell'evoluzione geomorfologica e stratigrafica della fascia costiera della pianura del fiume Volturno negli ultimi 2500 anni e relazioni con l'antropizzazione dell'area emersa.

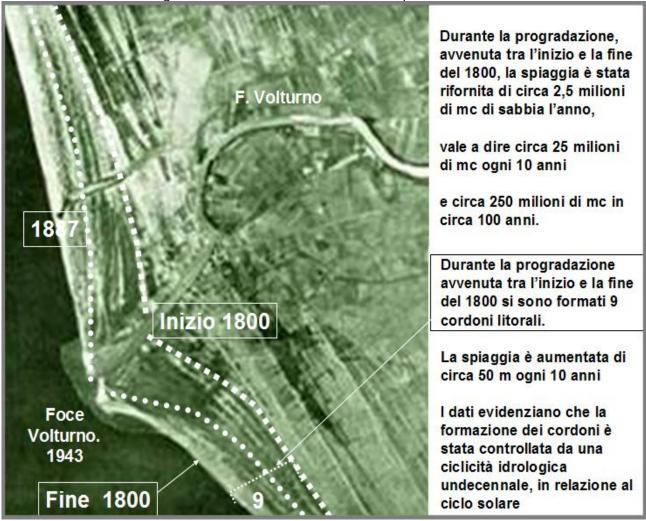
Figura 5: evoluzione geomorfologica dell'area di foce del fiume Volturno negli ultimi 200 anni.

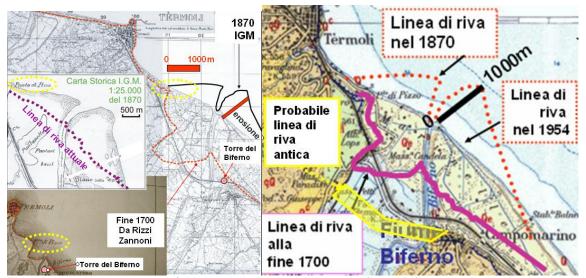
Figura 6: evoluzione geomorfologica della bassa pianura del fiume Biferno negli ultimi 2000 anni.

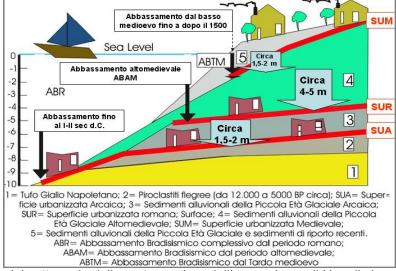
Figura 7: stratigrafia del sottosuolo della parte costiera dell'area urbana di Napoli che evidenzia i consistenti accumuli di sedimenti verificatisi durante i periodi freddo-umidi plurisecolari e i movimenti bradisismici correlati con quelli flegrei.

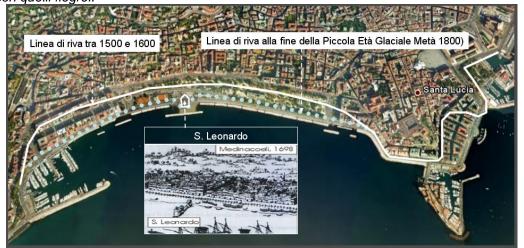
Figura 8: ricostruzione della linea di riva a partire dal 1500. Nella Baia di Chiaia si è avuto un notevole accumulo di sedimenti apportati da colate detritiche che si innescavano lungo i versanti a monte e successivamente ridistribuiti dal moto ondoso. Fino alla fine del 1600 vi era uno scoglio di tufo giallo che si protendeva in mare, nell'area dell'attuale Rotonda Diaz, sul quale era stata costruita la chiesa di S. Leonardo come si evince da vari quadri tipo quello del Medinacoeli. Come si osserva anche nella figura 5, la spiaggia di Chiaia si è progressivamente e naturalmente ampliata fino alla seconda metà del 1800 inglobando lo scoglio.

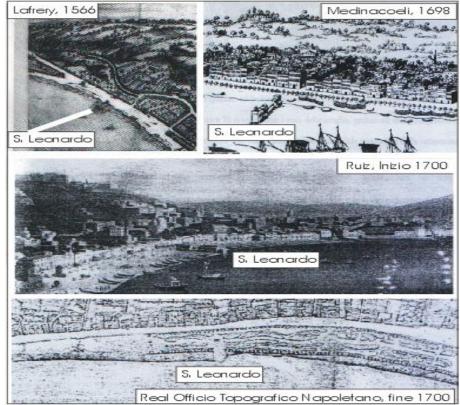
Figura 9: modificazione naturale della morfologia costiera della Baia di Chiaia, ben evidenziata da vari paesaggi elaborati in periodi diversi, durante la piccola Età Glaciale che ha determinato un aumento della terra emersa variabile da circa 100 a 200 m. L'incremento della pianura alluvionale ha "preparato il terreno" per la successiva modificazione antropica consistita nella costruzione della Villa Comunale e del Lungomare Caracciolo.

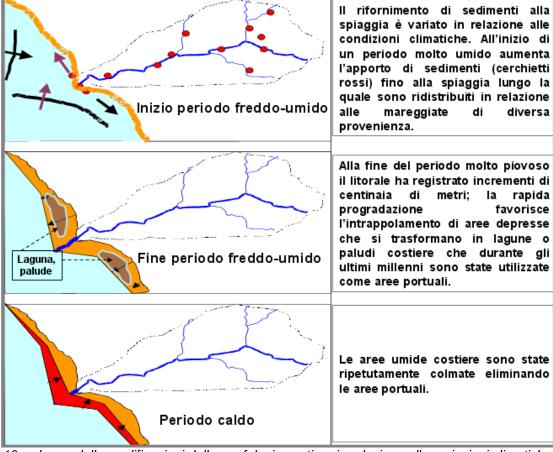
Figura 10: schema delle modificazioni della morfologia costiera in relazione alle variazioni climatiche.

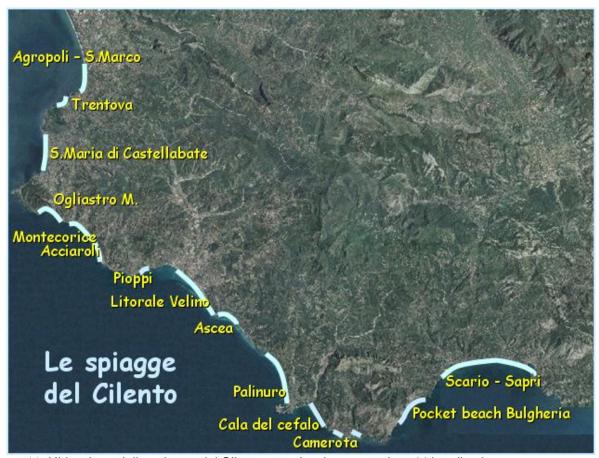
Figura 11: Ubicazione delle spiagge del Cilento:complessivamente circa 44 km di spiagge.

Le spiagge del Cilento (figura 11) si possono distinguere in "grandi" spiagge e "piccole" spiagge (dall'inglese"pocket beach" che vuol dire spiaggia tascabile. Le grandi sono lunghe complessivamente circa 24 km; le piccole in totale raggiungono circa 20 km. Sono tutte balneabili tranne i tratti occupati dai porti. Si tratta di spiagge di incomparabile bellezza e valore ambientale socio-economico, veri monumenti della natura, bagnate da acqua cristallina e prevalentemente circondate da un ambiente naturale protetto in quanto Parco Nazionale del Cilento. **Però!** I circa 44 km di spiaggia sono gravemente minacciati da una incalzante ed irreversibile erosione marina.

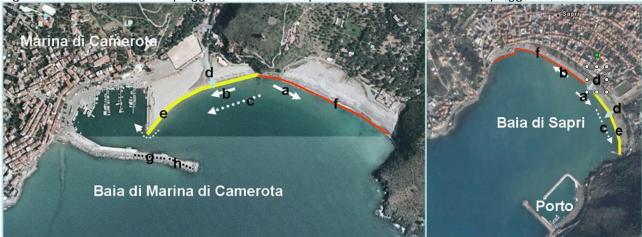
Figura 12:Impatto sulle spiagge delle baie di Marina di Camerota e Sapri della realizzazione dei porti. a e berispettivamente direzione dello spostamento dei sedimenti con le mareggiate di maestrale e di libeccio; cedirezione prevalente dello spostamento dei sedimenti dopo la costruzione dei porti; d= corsi d'acqua che apportano sedimenti; e= area di accumulo irreversibile dei sedimenti che, una volta depositatisi, rimangono protetti dai porti; f= tratto di spiaggia in erosione irreversibile; g e h= prolungamenti del molo di sopraflutto del porto di Marina di Camerota che ha progressivamente ampliato la trappola di sedimenti che in origine venivano spostati da una parte all'altra della baia dai diversi moti ondosi.

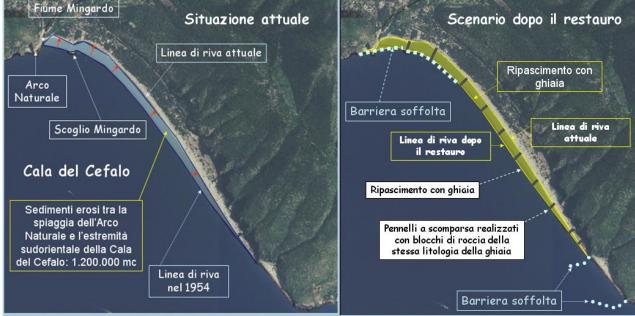
Figura 13: Erosione irreversibile della Cala del Cefalo. Circa 1.200.000 metri cubi di sedimenti sono stati asportati verso sud est e allontanati obliquamente alla spiaggia. L'immagine a destra illustra la proposta di restauro geoambientale della spiaggia mediante accumulo di ghiaia selezionata dello stesso tipo litologico di quella esistente fino a ricostruire la linea di riva del 1954. Il sedimento verrebbe reso ancora più stabile mediante la realizzazione di pennelli a scomparsa perpendicolari alla spiaggia costituiti da blocchi di roccia dello stesso tipo di quella costituente la ghiaia. All'estremità sud orientale della spiaggia andrebbero realizzati due pennelli adeguatamente posizionati e strutturati per evitare l'ulteriore allontanamento obliquo dei sedimenti sabbiosi che periodicamente potrebbero essere riportati sulla spiaggia. Il ripascimento andrebbe protetto da una barriera sommersa anche nella zona dell'Arco Naturale dove più violenti sono i fenomeni erosivi.

Il litorale della Cala del Cefalo (figura 13), tra l'Arco Naturale di Palinuro e Marina di Camerota, è lungo circa 4 km e rappresenta una delle spiagge più belle e naturalisticamente interessanti del Mediterraneo. Alla fine del 1800 alla fine del periodo freddo e piovoso plurisecolare chiamato Piccola Età Glaciale era più ampia di circa 180 m nei pressi dello Scoglio del Mingardo. Nella seconda metà dello scorso secolo si è aggravato il fenomeno erosivo essenzialmente in relazione alla progressiva diminuzione delle precipitazioni piovose e al diminuito rifornimento di sedimenti da parte dei corsi d'acqua Lambro e Mingardo. Lo spessore dei sedimenti

progressivamente diminuendo (figura 13).

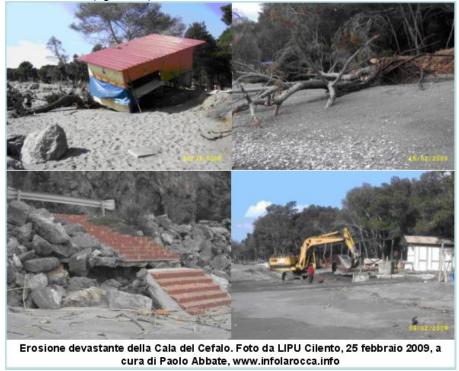
Figura 14: Evidenze dei gravi e irreversibili fenomeni erosivi che stanno distruggendo la spiaggia giungendo a smantellare le dune e la vegetazione protetta nonchè vari manufatti per la fruizione balneare del litorale. Il danneggiamento dei manufatti innesca interventi difensivi di pessima qualità e spesso abusivi che contribuiscono a deteriorare l'ambiente.

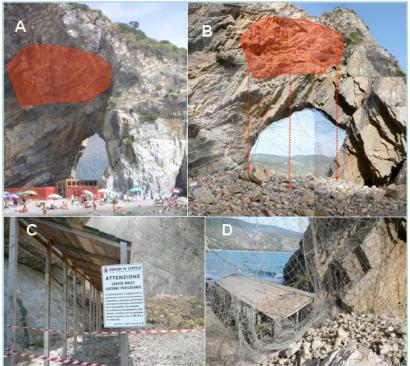
Figura 15: L'Arco Naturale di Palinuro ha costituito un richiamo turistico fino ad alcuni anni fa quando si è trasformato in un monumento naturale in disgregazione apportatore di pericolo e rischi seri per i bagnanti. La foto A illustra l'Arco, visto dal lato di Palinuro, come si presentava 3 anni fa. La passerella coperta da tavole di legno, ripresa anche nell'immagine C e D, era stata eretta per "proteggere" i bagnanti dalla caduta di massi. L'area in rosso trasparente in figura A indica la zona dalla quale a fine novembre 2007 si sono distaccate varie decine di metri cubi di roccia durante il periodo non balneare (immagine B). Le immagini C e D evidenziano, drammaticamente, la sottovalutazione dei potenziali crolli da parte delle competenti autorità che avevano consentito ai bagnanti il transito sotto la tettoia.

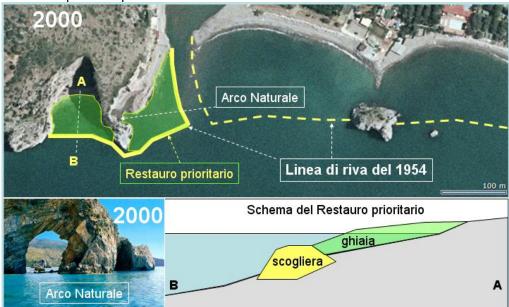
Figura 16: La figura in alto illustra la grave erosione verificatasi tra il 1954 e il 2000 che ha asportato completamente la spiaggia attorno all'Arco Naturale (vedi foto in basso a sinistra)che è stato esposto per molti anni all'azione distruttrice delle onde. Lo schema in basso a destra evidenzia la proposta di restauro geoambientale proposta dall'autore della presente nota neo 1991, tesa a conservare il monumento naturale mediante rinascimento con ghiaia protetto da una scogliera sommersa che avrebbe riprodotto la linea di riva del 1954..

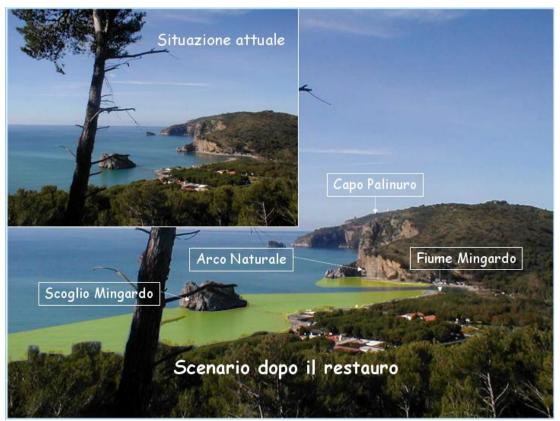
Figura 17: La foto in alto a sinistra illustra l'attuale morfologia costiera tra L'Arco Naturale e lo Scoglio del Mingardo. L'immagine in basso propone lo scenario dopo il proposto restauro geoambientale richiamato nella figura 16.

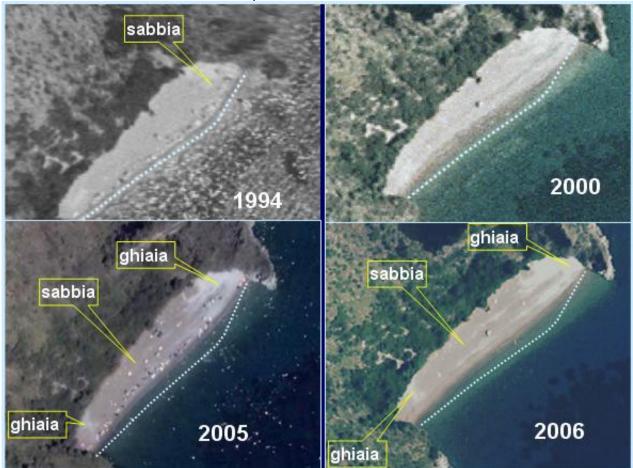
Figura 18: Pocket beach lungo la Costa degli Infreschi tra Marina di Camerota e Scario. Le foto consentono di apprezzare l'erosione dei sedimenti dal 1994 al 2006. I sedimenti sono costituiti da sabbia e ghiaia in superficie e da blocchi di roccia poggianti sul substrato carbonatico, al di sotto. Si tratta di depositi "fossili" dello spessore di 1-2 m accumulati durante i secoli scorsi in condizioni climatiche diverse da quelle che si sono avute dal 1900 ad oggi. Attualmente non vi è alcun rifornimento di sedimenti che rappresentano un patrimonio ambientale insostituibile naturalmente. La sabbia è progressivamente erosa ed asportata irreversibilmente dalla spiaggia mentre i ciottoli si spostano da un capo all'altro della pocket beach in una fascia di spiaggia sommersa che va dalla battigia fino alla batimetrica di -2, -3m. I ciottoli non sono trasportati oltre le punte rocciose che delimitano la pocket beach come riscontrato con rilievi subacquei diretti espletati in alcune decine di anni. Il volume dei sedimenti progressivamente diminuisce facendo affiorare i massi presenti al di sotto o direttamente il substrato rendendo. Conseguentemente, impossibile la balneazione. Le pocket beach della Costa degli Infreschi sono frequentate da migliaia di turisti ogni giorno, durante almeno due mesi, che raggiungono le bellissime spiagge a bordo di barconi gestiti da privati. Il fatturato annuo, connesso a tale fruizione balneare, è stimato di diversi milioni di euro; esso è evidentemente dipendente dalla balneabilità delle pocket beach. L'ulteriore progressiva erosione dei sedimenti saabbiosi e ghiaiosi potrebbe mettere in crisi tale economia turistica nel giro di alcuni anni in relazione alle possibili mareggiate di libeccio.

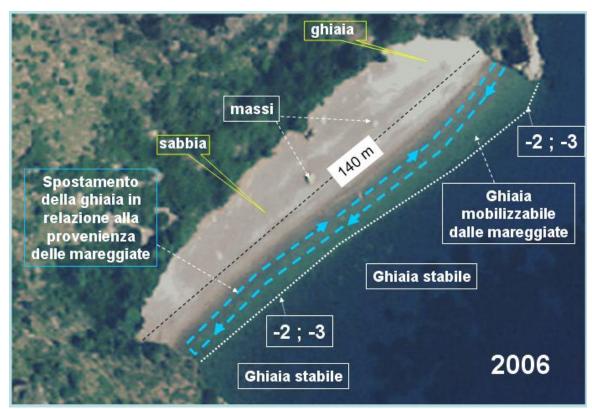
Figura 19: Morfologia e tipo di sedimenti che caratterizzano la spiaggia emersa e sommersa di una pocket beach della Costa degli Infreschi. E' rappresentato il percorso dei sedimenti ghiaiosi lungo una fascia che giunge fino a 2-3 metri di profondità da un estremo all'altro della spiaggia.

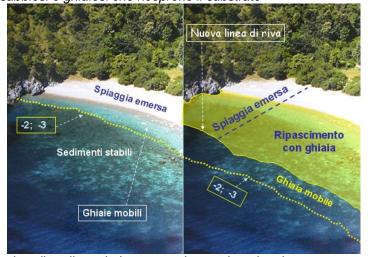
Figura 21: Morfologia e tipo di sedimenti che caratterizzano la spiaggia emersa e sommersa di una pocket beach della Costa degli Infreschi (a sinistra). L'immagine a destra propone lo scenario della spiaggia emersa e sommersa dopo il proposto restauro geoambientale mediante ghiaia dello stesso tipo di quella attualmente presente sulla spiaggia.

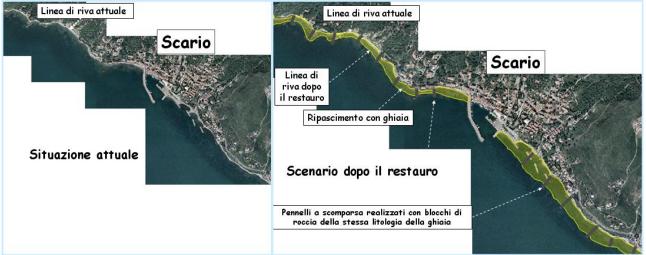
Figura 22: Scario dispone di pochi metri lineari di spiaggia a nord ovest del porto e di piccole spiagge a sud est dove la qualità dell'acqua è molto scadente (immagine a sinistra). In pratica non ha spiagge. I fondali sono favorevoli ad un ripascimento con ghiaia selezionata in modo da restaurare spiagge balneabili che garantirebbero la difesa costiera e la fruizione balneare nonché il recupero di una fascia di retro spiaggia attrezzabile con servizi, verde attrezzato, piste ciclabili e pedonali e parcheggi necessari alle attività turistiche (immagine a destra). Il ripascimento con ghiaia selezionata andrebbe perfezionato con una serie di pennelli fatti d blocchi di roccia simile a quella affiorante in modo da riprodurre morfologie simili a quelle delle pocket beach naturali che individuano tratti di spiaggia nei quali possono essere spostati i sedimenti ghiaiosi.

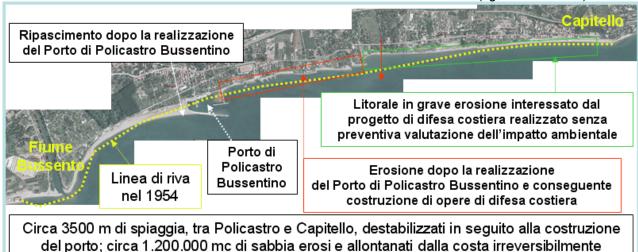
Figura 23: Litorale del Golfo di Policastro compreso tra la foce del fiume Bussento e Capitello gravemente interessato dagli interventi umani lungo la spiaggia. Negli anni 70 dello scorso secolo fu realizzato il porto lungo la spiaggia, in sinistra orografica del fiume Bussento in una posizione non idonea in quanto avrebbe interrotto il trasporto di tutto i sedimenti da ovest verso est destabilizzando irreversibilmente tutta la spiaggia fino a Capitello. La facile previsione si è avverata per cui dopo qualche anno è iniziata una grave e progressiva erosione che ha provocato danni seri alle proprietà private e pubbliche. Ad ovest del porto è avvenuto il previsto rinascimento che provocato l'ampliamento della spiaggia di varie decine di metri. Il tratto di costa in corrispondenza della foce del fiume Bussento è stato pure interessato da progressiva erosione in quanto il corso d'acqua non trasporta sedimenti sufficienti a contrastare l'erosione marina. Ad est del porto sono state costruite varie difese costiere tipo barriere emerse parallele, oblique e radenti che hanno mitigato in parte, ma non interrotto, i fenomeni erosivi. Ad est del tratto di costa protetto in pochi anni si è verificata un'erosione di circa 100 m di terra emersa per cui negli ultimi anni è stato realizzato un primo intervento di difesa costiera da parte della Provincia di Salerno e un secondo da parte dell'Autorità di Bacino, entrambi senza la preventiva benché obbligatoria valutazione dell'impatto ambientale.

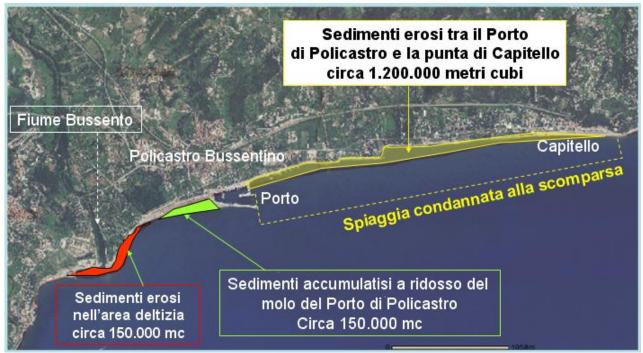
Figura 24: Evidenza e quantizzazione del danno ambientale finora arrecato dagli errati interventi umani tra la foce del Fiume Bussento e Capitello.

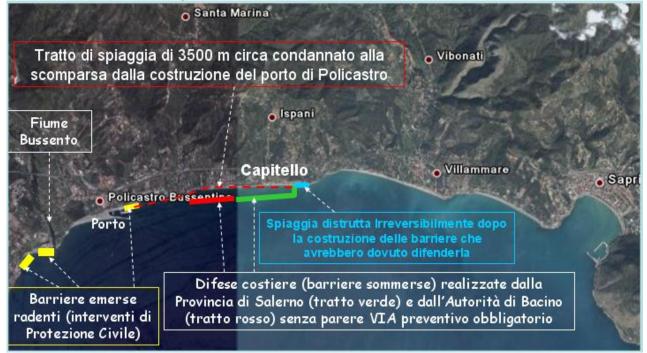
Figura 25: Il litorale tra la foce del fiume Bussento e Capitello è stato fortemente e gravemente aggredito dall'uomo con interventi ambientalmente insostenibili come il porto di Policastro Bussentino. Il porto ha creato una nuova economia locale ma ha distrutto circa 3500 metri di spiaggia con la connessa economia consolidata e potenziale. L'immagine illustra l'ubicazione degli interventi pubblici attuati o approvati. I tratti gialli saranno interessati dalla realizzazione di barriere radenti che non restaureranno le spiagge ma rappresenteranno una effimera difesa locale tipo "linea Maginot". La linea rossa sottile tratteggiata individua il tratto di spiaggia "sacrificato" inconsapevolmente (ma colpevolmente dai proponenti e realizzatori del porto) dalla costruzione del porto di Policastro Bussentino. La linea verde individua le barriere soffolte realizzate tra il 2007 e marzo 2008 dalla Provincia di Salerno in base ad un assurdo progetto, scientificamente e ambientalmente, naturalmente dotato di tutti i necessari mercenari certificati di validità. Il tratto azzurro individua il tratto di spiaggia irreversibilmente distrutto in poche ore durante una mareggiata di fine marzo 2008. La linea rossa spessa evidenzia le barriere sommerse realizzate dall'Autorità di Bacino senza una valutazione dell'impatto ambientale preventiva della validità dei due interventi insistenti sullo stesso tratto di spiaggia. I danni ambientali finora prodotti sono illustrati nelle figure seguenti.

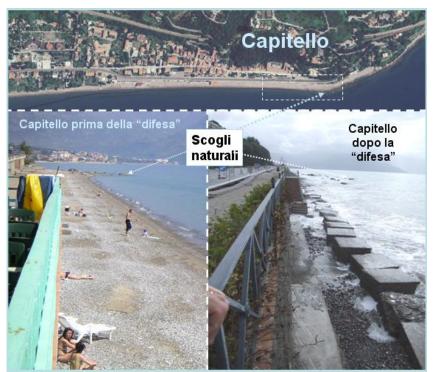
Figura 26: Il riquadro bianco con linea tratteggiata della foto in alto individua il tratto di spiaggia di Capitello rappresentato nelle due immagini in basso che illustrano il litorale prima (foto a sinistra) e dopo la realizzazione della difesa costiera da parte della Provincia di Salerno.

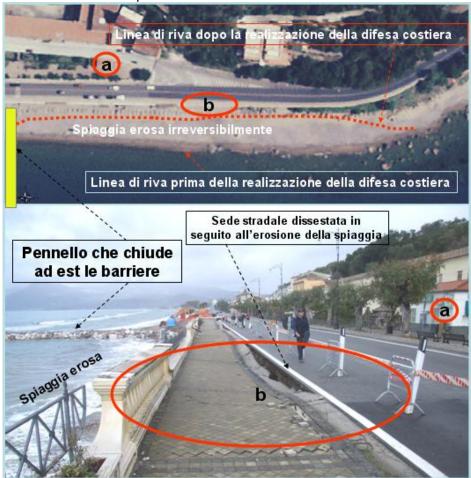
Figura 27: L'immagine in alto illustra lo stesso tratto di spiaggia della figura 14 compreso tra il pennello che chiude la difesa costiera ad est e la Punta di Capitello. La figura in alto evidenzia la parte di spiaggia erosa mentre la foto in basso richiama l'attenzione sui danni arrecati alla sede dell'unica strada di collegamento lungo il Golfo di Policastro

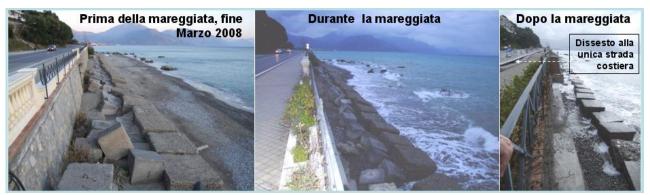
Figura 28: Evidenza dell'impatto, previsto e annunciato dallo scrivente durante un dibattito tenutosi nell'agosto 2007 presso una emittente televisiva locale, della mareggiata di fine marzo 2008 sul litorale di Capitello ad est del pennello di chiusura delle opere di difesa costiera.

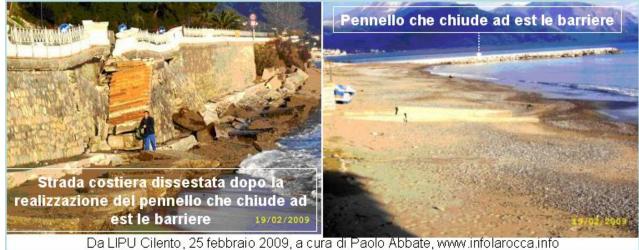
Figura 29: Evidenza degli ulteriori danni (19 febbraio 2009) provocati alla sede stradale (immagine a sinistra) ad est del pennello e del ripascimento avutosi ad ovest del pennello (immagine a destra). Il pennello è stato male posizionato in quanto avrebbe dovuto essere ubicato all'estremità orientale della spiaggia di Capitello in modo da difendere tutto il lungomare.

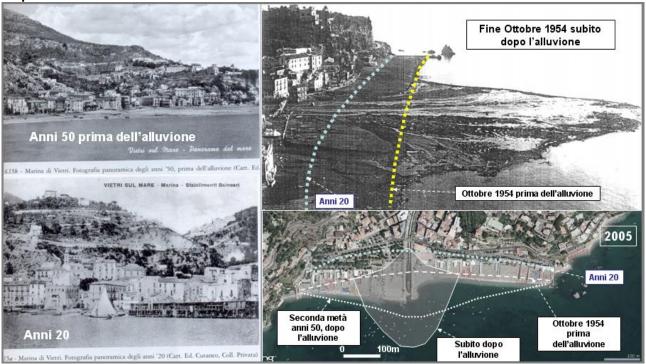
Figura 30: Ricostruzione delle modificazioni della morfologia del litorale di Vietri Marina tra gli anni 20 e il 2005. La foto in basso a sinistra illustra la spiaggia, di limitate dimensioni, negli anni 20. La foto in alto a sinistra evidenzia la spiaggia nei primi anni 50, prima dell'alluvione dell'ottobre 1954. Come si vede la spiaggia era più ampia rispetto agli 20 in seguito all'accumulo di sedimenti trasportati dal Torrente Bonea in occasione di eventi piovosi eccezionali. La foto in alto a destra illustra la morfologia della spiaggia subito dopo l'alluvione del 1954 che determinò un significativo incremento della spiaggia emersa valutato in circa 200 metri in corrispondenza della foce. Sono indicate le linee di riva degli anni 20 e 50 prima dell'alluvione. Si è stimato che il ripascimento è stato causato dall'accumulo rapido di circa 400.000-500.000 metri cubi di ghiaia e sabbia. La foto in basso a destra illustra la morfologia della spiaggia rilevata nel 2005; sono ricostruite le linee di riva degli anni 20 e anni 50 prima dell'alluvione e la linea di riva subito dopo l'alluvione nonchè la sua evoluzione nella seconda metà degli anni 50.

In seguito all'accumulo dei sedimenti trasportati dalle colate detritiche dell'ottobre 1954 si registrò un notevole incremento della pianura alluvionale di Vietri Marina, valutabile mediamente tra i 50 e 100 metri. Negli anni seguenti fu realizzata la sistemazione idraulica dell'alveo del Torrente Bonea mediante la costruzione di una struttura in calcestruzzo fino allo sbocco in mare. Dalla seconda metà degli anni 50 la morfologia della spiaggia è stata modificata dall'azione del moto ondoso che ha determinato il trasporto di una parte dei sedimenti verso il molo del porto di Salerno. La struttura in calcestruzzo dell'alveo del Torrente Bonea ha successivamente funzionato da pennello perpendicolare alla spiaggia difendendo dall'erosione la parte occidentale del litorale. La parte orientale, invece, è stata progressivamente erosa. La costruzione di un pennello all'estremità orientale della spiaggia ha contenuto l'erosione della parte orientale della spiaggia contenendo il volume di sedimenti che venivano progressivamente trasportati a ridosso del molo del porto di Salerno dove si è verificato un sensibile rinascimento.

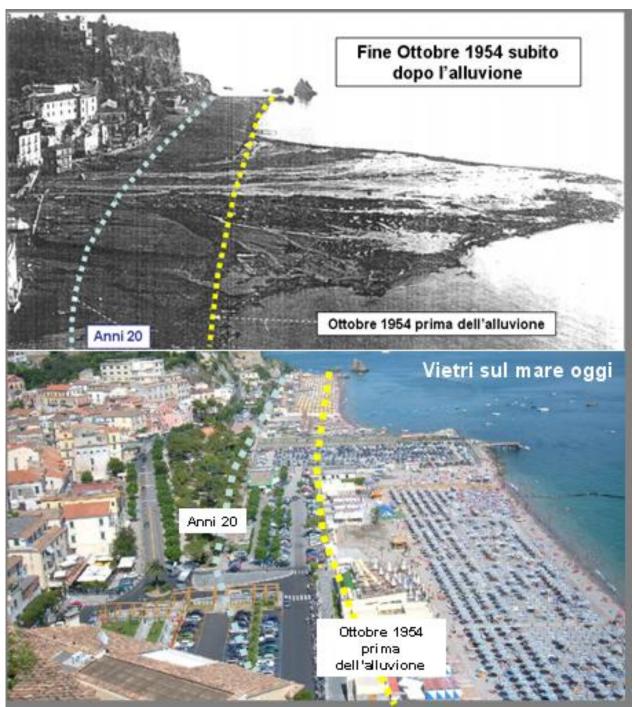
Figura 31: Evidenza della trasformazione fisica della pianura alluvionale dopo l'alluvione del 1954 (in alto) e suo successivo uso urbanistico e turistico (in basso).

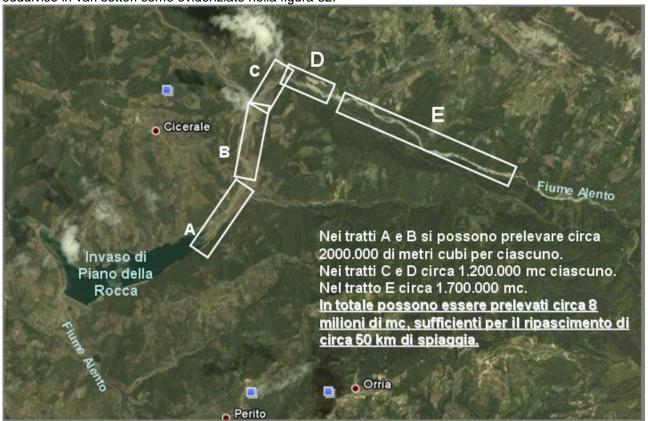
Figura 32

E' stata analizzata la morfologia valliva a monte dell'invaso e sono stati valutati preliminarmente, sulla base delle sezioni naturali esposte e della morfologia valliva, i volumi esistenti nel fondo valle che è stato suddiviso in vari settori come evidenziato nella figura 32.

Lo studio preliminare evidenzia che complessivamente vi sono circa 8 milioni di metri cubi di sabbia e ghiaia che potrebbero essere eventualmente utilizzati per effettuare il rinascimento di circa 50 km delle spiagge del Cilento.

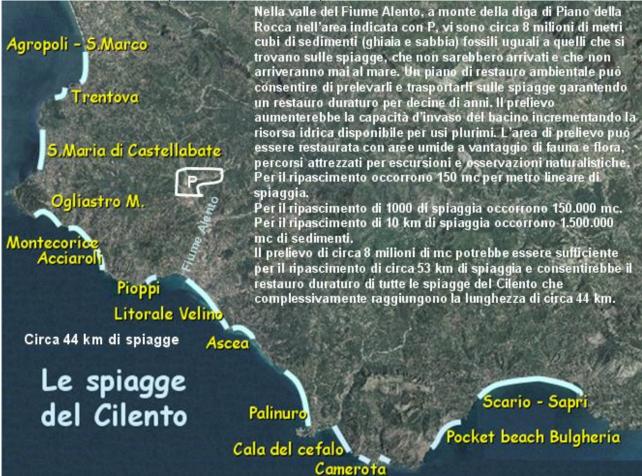
Figura 34: Schema delle principali spiagge che potrebbero essere interessate dal ripascimento. Nella valle del Fiume Alento, a monte della diga di Piano della Rocca nell'area indicata con P, vi sono circa 8 milioni di metri cubi di sedimenti (ghiaia e sabbia) fossili uguali a quelli che si trovano sulle spiagge, che non sarebbero arrivati e che non arriveranno mai al mare. Un piano di restauro ambientale può consentire di prelevarli e trasportarli sulle spiagge garantendo un restauro duraturo per decine di anni. Il prelievo aumenterebbe la capacità d'invaso del bacino incrementando la risorsa idrica disponibile per usi plurimi. L'area di prelievo può essere restaurata con aree umide a vantaggio di fauna e flora, percorsi attrezzati per escursioni e osservazioni naturalistiche.
